C-ANAF-A-B-23/728 - EQ

הנדון: דוח מדידת שדה מגנטי בתחום תדרי רשת החשמל ( ELF )

| נתון | פרטים |
|---|---|
| כתובת מקום המדידות | בית הספר סביונים, רחוב השופטים 7, נס ציונה |

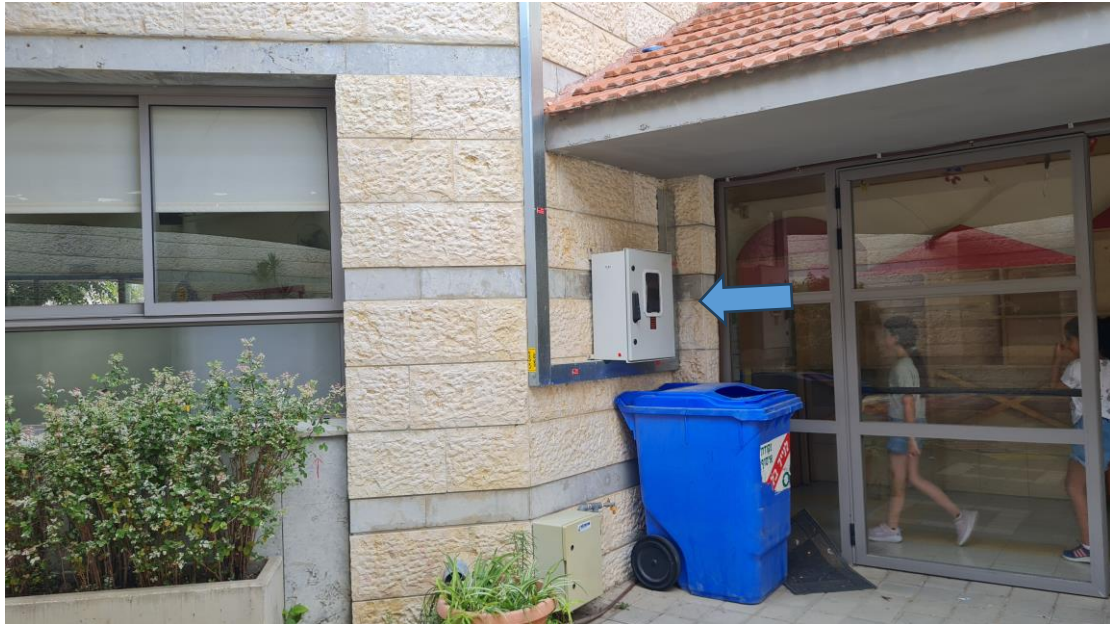
1. ארון מונה ייצור חזית

| מס | תיאור מיקום המדידה | סוג האכלוס (ברציפות / לא ברציפות) | מרחק ממקור הקרינה [m] | גובה נקודת המדידה [m] | צפיפות השטף המגנטי הנמדד [mG] | צפיפות השטף המגנטי הנמדד [mG] מתייחס למתקני חברת החשמל (לדוגמא שנאים\קווי מתח גבוהה...) | הערות |
|---|---|---|---|---|---|---|---|
| 1 | מפלס קרקע- ארון מונה הייצור – חזית לחצר (כניסה למבנה משמאל) | לא ברציפות | 0.3 | 1.0 | 19.55 | - | תקין |
| 2 | מפלס קרקע- ארון מונה הייצור – חזית לחצר (כניסה למבנה משמאל) | לא ברציפות | 0.5 | 1.0 | 9.81 | - | תקין |
| 3 | מפלס קרקע- ארון מונה הייצור – חזית לחצר (כניסה למבנה משמאל) | לא ברציפות | 1.0 | 1.0 | <2.00 | - | תקין |

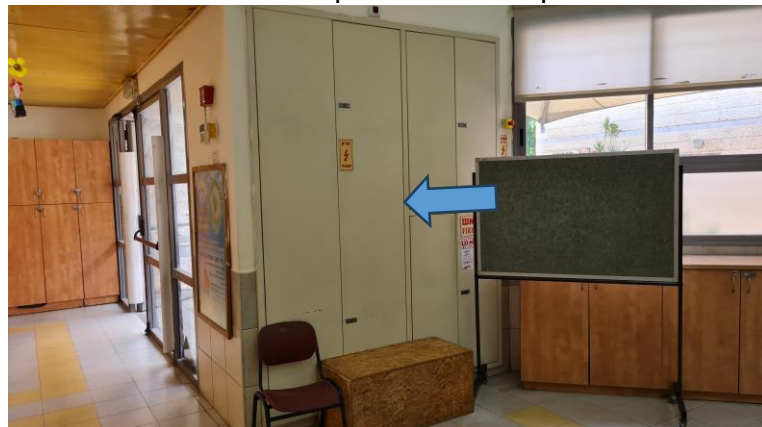
2. גב ארון מונה ייצור צמוד קיר לוח חשמל

| מס | תיאור מיקום המדידה | סוג האכלוס (ברציפות / לא ברציפות) | מרחק ממקור הקרינה [m] | גובה נקודת המדידה [m] | צפיפות השטף המגנטי הנמדד [mG] | צפיפות השטף המגנטי הנמדד [mG] מתייחס למתקני חברת החשמל (לדוגמא שנאים\קווי מתח גבוהה...) | הערות |
|---|---|---|---|---|---|---|---|
| 4 | מפלס קרקע- גב ארון מונה הייצור צמוד לוח חשמל קומתי- חזית למבואה | לא ברציפות (מעבר) | 0.3 | 1.0 | 4.44 | - | תקין |
| 5 | מפלס קרקע- גב ארון מונה הייצור צמוד לוח חשמל קומתי- חזית למבואה | לא ברציפות (מעבר) | 0.5 | 1.0 | 2.85 | - | תקין |

| מס | תיאור מיקום המדידה | סוג האכלוס (ברציפות / לא ברציפות) | מרחק ממקור הקרינה [m] | גובה נקודת המדידה [m] | צפיפות השטף המגנטי הנמדד [mG] | צפיפות השטף המגנטי לאחר נרמול [mG] מתייחס למתקני חברת החשמל (לדוגמא שנאים\קווי מתח גבוהה...) | הערות |
|---|---|---|---|---|---|---|---|
| 6 | מפלס קרקע-<br>גב ארון מונה הייצור<br>צמוד לוח חשמל<br>קומתי- חזית למבואה | לא<br>ברציפות<br>(מעבר) | 1.0 | 1.0 | 0.61 | - | תקין |

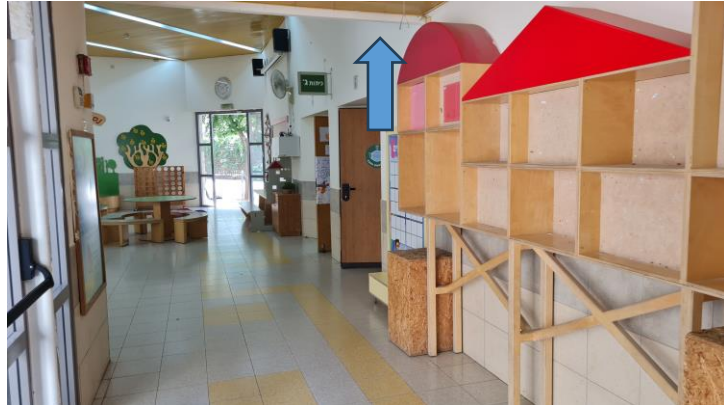
### 3. מסדרון – מפלס גג סד ממירים

| מס | תיאור מיקום המדידה | סוג האכלוס (ברציפות / לא ברציפות) | מרחק ממקור הקרינה [m] | גובה נקודת המדידה [m] | צפיפות השטף המגנטי הנמדד [mG] | צפיפות השטף המגנטי לאחר נרמול [mG] מתייחס למתקני חברת החשמל (לדוגמא שנאים\קווי מתח גבוהה...) | הערות |
|---|---|---|---|---|---|---|---|
| 7 | סד ממירים –<br>מפלס גג – מסדרון | לא<br>ברציפות | רקע | 1.0 | <0.50 | - | תקין |
| 8 | סד ממירים-<br>סריקה במקביל לקיר<br>חיצוני מסדרון<br>כיתה 8 | ברציפות | רקע | 1.0 | <0.50 | - | תקין |
| 9 | סד ממירים-<br>סריקה במקביל לקיר<br>חיצוני מסדרון<br>כיתה 9 | ברציפות | רקע | 1.0 | <0.50 | - | תקין |
| 10 | סד ממירים-<br>סריקה במקביל לקיר<br>חיצוני מסדרון<br>כיתה 10 | ברציפות | רקע | 1.0 | <0.50 | - | תקין |

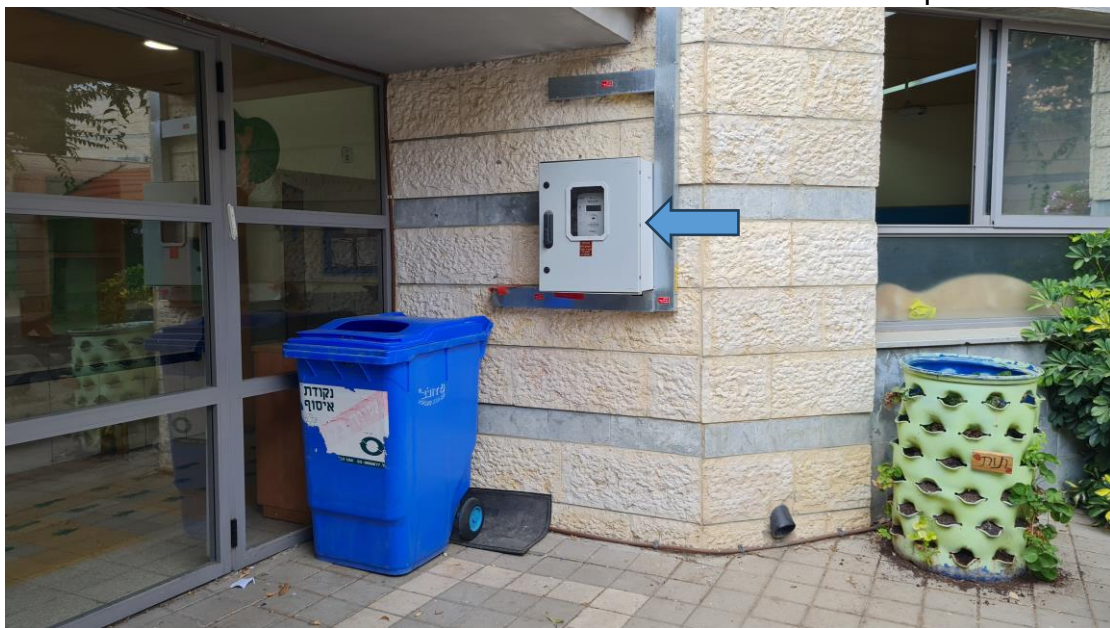
### ב. מבנה מערבי 1. ארון מונה ייצור חזית

| מס | תיאור מיקום המדידה | סוג האכלוס (ברציפות / לא ברציפות) | מרחק ממקור הקרינה [m] | גובה נקודת המדידה [m] | צפיפות השטף המגנטי הנמדד [mG] | צפיפות השטף המגנטי לאחר נרמול [mG] מתייחס למתקני חברת החשמל (לדוגמא שנאים\קווי מתח גבוהה...) | הערות |
|---|---|---|---|---|---|---|---|
| 15 | מפלס קרקע- ארון מונה הייצור – חזית לחצר (כניסה למבנה מימין) | לא ברציפות | 0.3 | 1.0 | 14.33 | - | תקין |
| 16 | מפלס קרקע- ארון מונה הייצור – חזית לחצר (כניסה למבנה מימין) | לא ברציפות | 0.5 | 1.0 | 11.32 | - | תקין |
| 17 | מפלס קרקע- ארון מונה הייצור – חזית לחצר (כניסה למבנה מימין) | לא ברציפות | 1.0 | 1.0 | <2.00 | - | תקין |

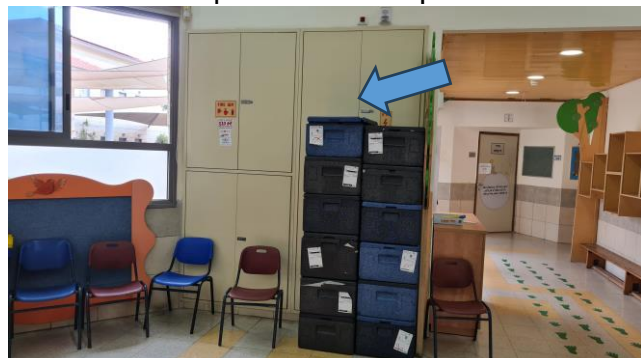
### 2. גב ארון מונה ייצור צמוד קיר לוח חשמל

| מס | תיאור מיקום המדידה | סוג האכלוס (ברציפות / לא ברציפות) | מרחק ממקור הקרינה [m] | גובה נקודת המדידה [m] | צפיפות השטף המגנטי הנמדד [mG] | צפיפות השטף המגנטי לאחר נרמול [mG] מתייחס למתקני חברת החשמל (לדוגמא שנאים\קווי מתח גבוהה...) | הערות |
|---|---|---|---|---|---|---|---|
| 18 | מפלס קרקע- גב ארון מונה הייצור צמוד לוח חשמל קומתי- חזית למבואה | לא ברציפות (מעבר) | 0.3 | 1.0 | 6.02 | - | תקין |
| 19 | מפלס קרקע- גב ארון מונה הייצור צמוד לוח חשמל קומתי- חזית למבואה | לא ברציפות (מעבר) | 0.5 | 1.0 | 4.15 | - | תקין |
| 20 | מפלס קרקע- גב ארון מונה הייצור צמוד לוח חשמל קומתי- חזית למבואה | לא ברציפות (מעבר) | 1.0 | 1.0 | <1.00 | - | תקין |

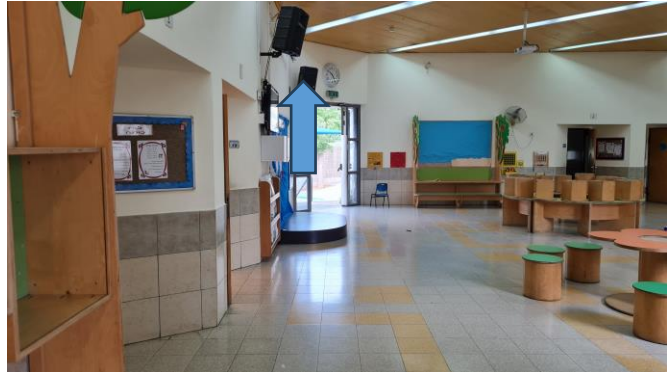
### 3. מסדרון – מפלס גג סד ממירים

| מס | תיאור מיקום המדידה | סוג האכלוס (ברציפות / לא ברציפות) | מרחק ממקור הקרינה [m] | גובה נקודת המדידה [m] | צפיפות השטף המגנטי הנמדד [mG] | צפיפות השטף המגנטי לאחר נרמול [mG] מתייחס למתקני חברת החשמל (לדוגמא שנאים\קווי מתח גבוהה...) | הערות |
|---|---|---|---|---|---|---|---|
| 12 | סד ממירים מפלס גג-<br>מסדרון | לא<br>ברציפות | רקע | 1.0 | <0.50 | - | תקין |
| 13 | סד ממירים מפלס גג-<br>סריקה במקביל לקיר<br>חיצוני מסדרון<br>כיתה 1 | ברציפות | רקע | 1.0 | <0.50 | - | תקין |
| 14 | סד ממירים מפלס גג-<br>סריקה במקביל לקיר<br>חיצוני מסדרון<br>כיתה 2 | ברציפות | רקע | 1.0 | <0.50 | - | תקין |

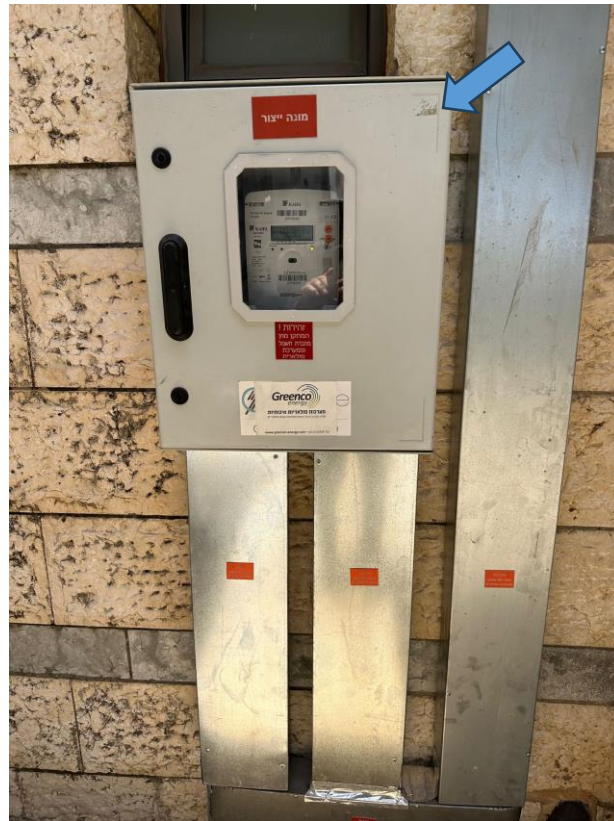
ד. 1. ארון מונה ייצור – סככת סביונים

| מס | תיאור מיקום המדידה | סוג האכלוס (ברציפות / לא ברציפות) | מרחק ממקור הקרינה [m] | גובה נקודת המדידה [m] | צפיפות השטף המגנטי הנמדד [mG] | צפיפות השטף המגנטי לאחר נרמול [mG] מתייחס למתקני חברת החשמל (לדוגמא שנאים\קווי מתח גבוהה...) | הערות |
|---|---|---|---|---|---|---|---|
| 22 | ארון מונה ייצור – חזית לחצר | לא ברציפות | 0.3 | 1.0 | 40.1 | - | תקין |
| 23 | ארון מונה ייצור – חזית לחצר | לא ברציפות | 0.5 | 1.0 | 35.0 | - | תקין |
| 24 | ארון מונה ייצור – חזית לחצר | לא ברציפות | 1.0 | 1.0 | 6.99 | - | תקין |
| 26 | גב ארון מונה ייצור – חדר שירותים | לא ברציפות | 0.3 | 1.0 | 40.1 | - | תקין |
| 27 | גב ארון מונה ייצור – חדר שירותים | לא ברציפות | 0.5 | 1.0 | 35.0 | - | תקין |
| 28 | גב ארון מונה ייצור – חדר שירותים | לא ברציפות | 1.0 | 1.0 | 6.99 | - | תקין |
