13.7.2023

C-ANAF-A-B-23/729

הנדון: דוח מדידת שדה מגנטי בתחום תדרי רשת החשמל ( ELF )

| נתון | פרטים |
|---|---|
| כתובת מקום המדידות | בית הספר גולדה חטיבה , אוסקר שינדלר 1 , נס ציונה |

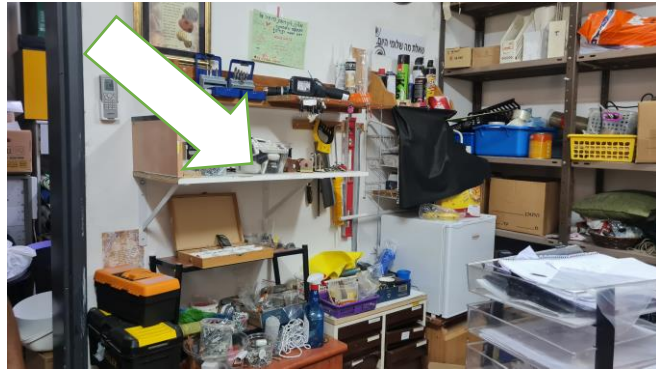
1. חדר אב בית - קיר משותף תשתית סולארית+לוח חשמל ראשי ב"ס

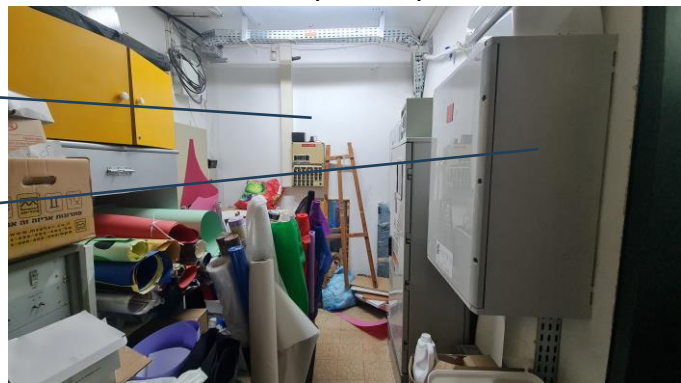
| מס | תיאור מיקום המדידה | סוג האכלוס (ברציפות / לא ברציפות) | מרחק ממקור הקרינה [m] | גובה נקודת המדידה [m] | צפיפות השטף המגנטי הנמדד [mG] | צפיפות השטף המגנטי לאחר נרמול [mG] מתייחס למתקני חברת החשמל (לדוגמא שנאים/קווי מתח גבוהה...) | הערות |
|---|---|---|---|---|---|---|---|
| 1 | חדר חשמל גב ארון מונה ייצור/PV תשתית סולארית- צמוד קיר חדר אב בית | לא ברציפות | 0.3 | 1.0 | 38.1 | - | תקין לשהייה רגעית |
| 2 | חדר חשמל גב ארון מונה ייצור/PV תשתית סולארית- צמוד קיר חדר אב בית | לא ברציפות | 0.5 | 1.0 | 29.55 | - | תקין לשהייה רגעית |
| 3 | חדר חשמל גב ארון מונה ייצור/PV תשתית סולארית- צמוד קיר חדר אב בית | לא ברציפות | 1.0 | 1.0 | 8.18 | - | תקין לשהייה רגעית |

2. חדר חשמל - קיר משותף חדר אב בית/ספרייה - תשתית סולארית PV-מונה ייצור

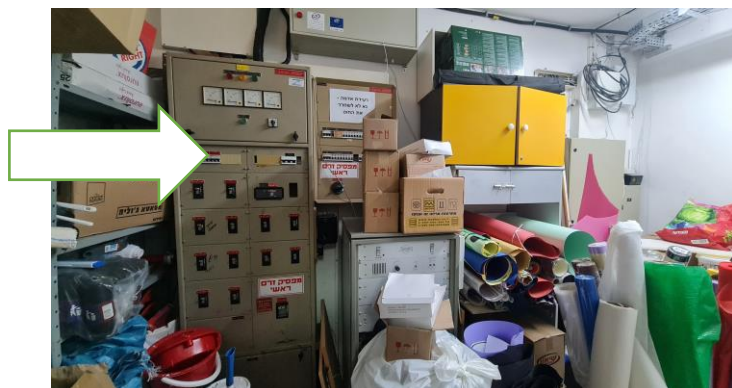
| מס | תיאור מיקום המדידה | סוג האכלוס (ברציפות / לא ברציפות) | מרחק ממקור הקרינה [m] | גובה נקודת המדידה [m] | צפיפות השטף המגנטי הנמדד [mG] | צפיפות השטף המגנטי לאחר מתייחס למתקני חברת החשמל (לדוגמא שנאי/קווי מתח גבוהה...) | הערות |
|---|---|---|---|---|---|---|---|
| 6 | חדר חשמל – ארון חשמל ראשי ב"ס- צמוד קיר חדר מדרגות | לא ברציפות | 0.3 | 1.0 | 10.55 | - | תקין |
| 7 | חדר חשמל- ארון חשמל ראשי ב"ס- צמוד קיר חדר מדרגות | לא ברציפות | 0.5 | 1.0 | 4.81 | - | תקין |
| 8 | חדר חשמל- ארון חשמל ראשי ב"ס- צמוד קיר חדר מדרגות | לא ברציפות | 1.0 | 1.0 | 1.90 | - | תקין |

3. חדר חשמל (אב בית) - ארון חשמל ראשי צמוד קיר חדר מדרגות

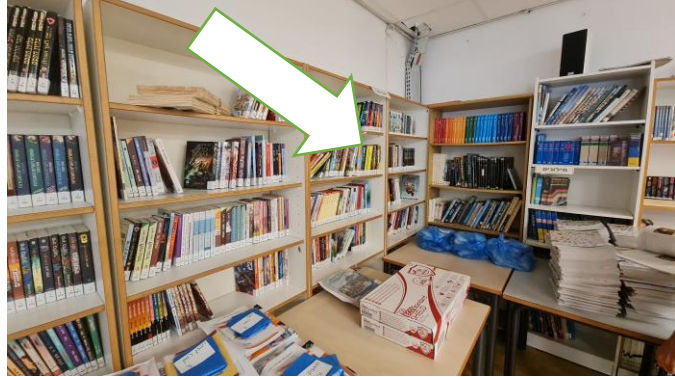
| מס | תיאור מיקום המדידה | סוג האכלוס (ברציפות / לא ברציפות) | מרחק ממקור הקרינה [m] | גובה נקודת המדידה [m] | צפיפות השטף המגנטי הנמדד [mG] | צפיפות השטף המגנטי לאחר מתייחס למתקני חברת החשמל (לדוגמא שנאי/קווי מתח גבוהה...) | הערות |
|---|---|---|---|---|---|---|---|
| 9 | ספרייה- סביבת מדפי ספרים- צמוד קיר חדר חשמל | לא ברציפות | 0.3 מרחק אופקי מקיר | 1.0 | 10.55 | - | תקין לשהייה רגעית |
| 10 | ספרייה- סביבת מדפי ספרים- צמוד קיר חדר חשמל | לא ברציפות | 0.5 מרחק אופקי מקיר | 1.0 | 4.81 | - | תקין לשהייה רגעית |
| 11 | ספרייה- סביבת מדפי ספרים- צמוד קיר חדר חשמל | לא ברציפות | 1.0 מרחק אופקי מקיר | 1.0 | 0.75 | - | תקין |

#### 4. ספרייה – צמוד קיר חדר חשמל

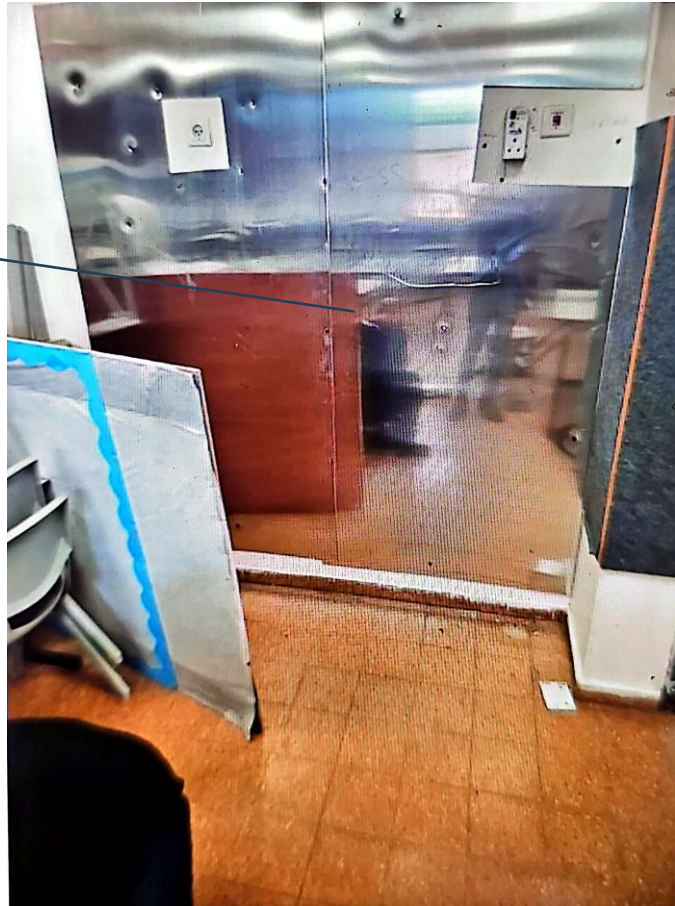
| מס | תיאור מיקום המדידה | סוג האכלוס (ברציפות / לא ברציפות) | מרחק ממקור הקרינה [m] | גובה נקודת המדידה [m] | צפיפות השטף המגנטי הנמדד [mG] | צפיפות השטף המגנטי לאחר נרמול [mG] מתייחס למתקני חברת החשמל (לדוגמא שנאי/קווי מתח גבוה...) | הערות |
|---|---|---|---|---|---|---|---|
| 21 | גב לוח חשמל B קומתי- צמוד קיר כיתה 3 ( 17 ) – לאחר ביצוע מיגון | ברציפות | 0.3 | 1.0 | 1.50 | - | תקין |
| 22 | גב לוח חשמל B קומתי- צמוד קיר כיתה 3 ( 17 ) | ברציפות | 0.5 | 1.0 | 1.60 | - | תקין |
| 23 | גב לוח חשמל B קומתי- צמוד קיר כיתה 3 ( 17 ) | ברציפות | 1.0 | 1.0 | 0.30 | - | תקין |

#### 5. סביבת גב לוח חשמל – כיתה ח' 17

לאחר ביצוע מיגון קרינה

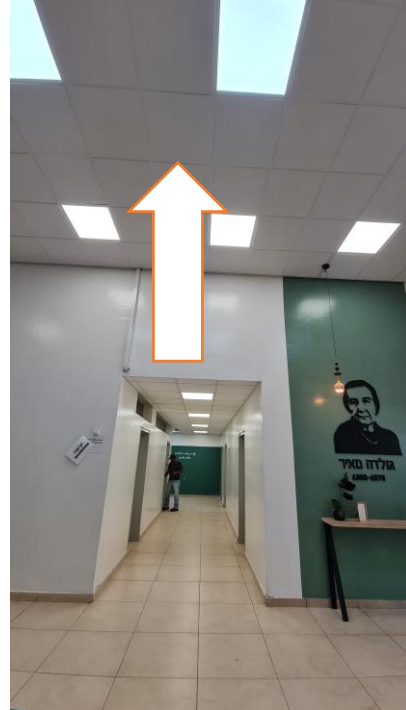
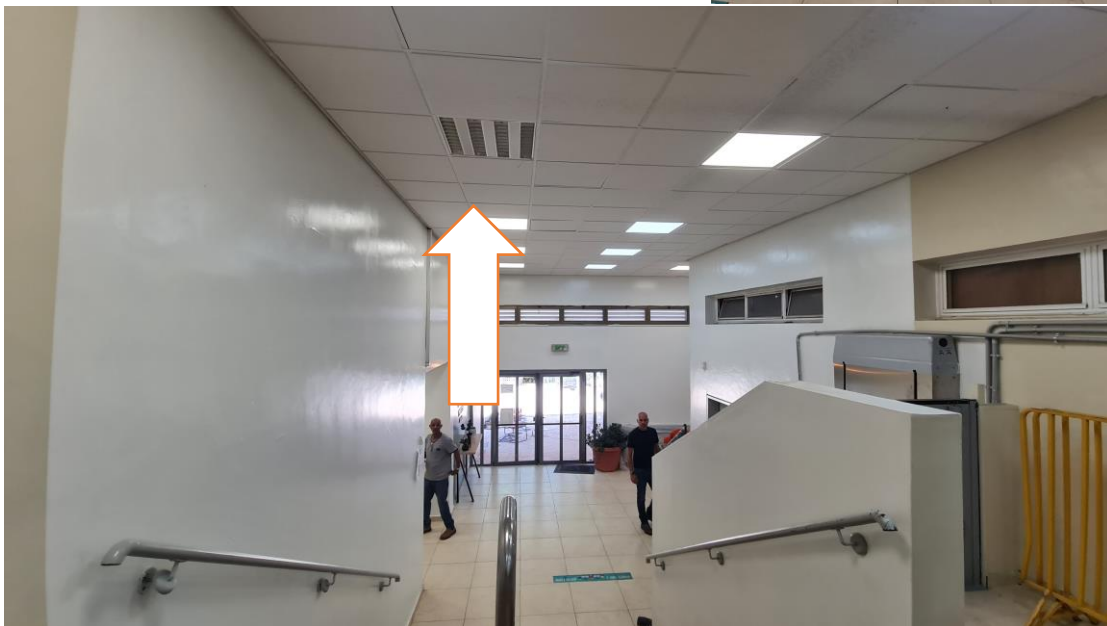
| מס | תיאור מיקום המדידה | סוג האכלוס (ברציפות / לא ברציפות) | מרחק ממקור הקרינה [m] | גובה נקודת המדידה [m] | צפיפות השטף המגנטי הנמדד [mG] | צפיפות השטף המגנטי לאחר נרמול [mG] מתייחס למתקני חברת החשמל (לדוגמא שנאים/קווי מתח גבוהה...) | הערות |
|---|---|---|---|---|---|---|---|
| 42 | סד ממירים מפלס גג- מסדרון מנהלה | לא ברציפות | רקע | 1.0 | 0.20 | - | תקין |
| 43 | סד ממירים מפלס גג- מסדרון מנהלה- חדר אב בית קיר חיצוני | לא ברציפות | רקע | 1.0 | 1.50 (ממקור חדר חשמל) | - | תקין |
| 44 | סד ממירים מפלס גג- מסדרון מנהלה- חדר מנהלה/מזכירות | לא ברציפות | רקע | 1.0 | 0.20 | - | תקין |

## 7. סד ממירים – מפלס גג – סביבת מסדרון\מבואה-הנהלה
